**EVALUACIÓN DE LA EVOLUCIÓN CONSTRUCTIVA DE LAS EDIFICACIONES  
(VIVIENDAS) DE ALGUNOS BARRIOS CONSTRUIDOS POST-SISMO 1999, EN  
EL MARCO DE LA GESTIÓN DEL RIESGO DE DESASTRES EN EL MUNICIPIO  
DE PEREIRA**

**UNIVERSIDAD LIBRE SECCIONAL PEREIRA  
FACULTAD DE INGENIERÍAS  
INGENIERÍA CIVIL  
PEREIRA, RISARALDA  
2018**

**PROYECTO DE GRADO PARA OPTAR EL TÍTULO DE INGENIERO CIVIL**

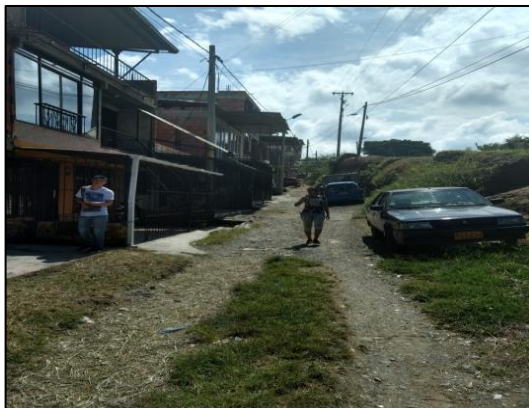
**Figura 5. Vía acceso Mz 3 Aguas Claras**

En la figura 5 se aprecia la vía de acceso a la manzana 3, la cual no se encuentra pavimentada.

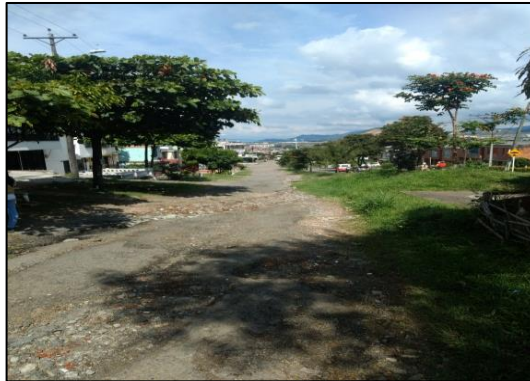
**Figura 12. Vía vehicular La idalia sin pavimentar**

En la figura 11 se aprecia la vía vehicular principal pavimentada y en la figura 12 la vía sin pavimentar.

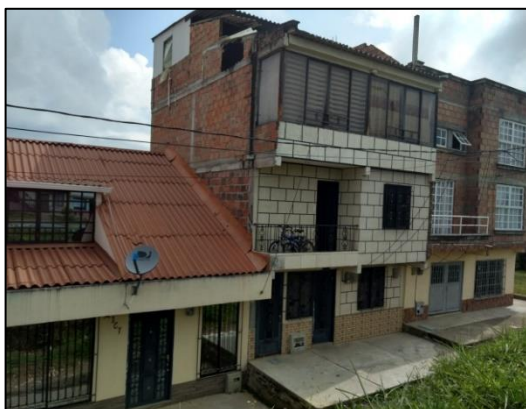
**Figura 23. Viviendas manzana 3 – No presenta Uniformidad Estructural**

En las manzanas 2 y 3 se entregaron lotes, por tanto los dueños construyeron sus viviendas, evidenciándose falta de uniformidad en el sistema constructivo de algunas casas, como se observa en la figura 23.

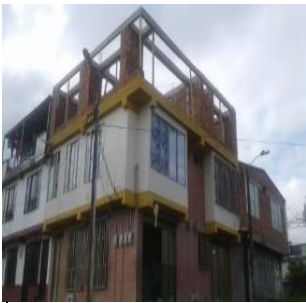
| Dirección | N° pisos | Ítem a verificar | | Imagen | Observación |
|---|---|---|---|--|---|
| Mz 1 Casa 1 | 3 | Sin elementos de confinamiento en bordes | x | | No se evidencian, elementos de confinamiento en bordes, puertas y/o ventanas y cambio de sistema aporticado. Tercer piso en construcción. |

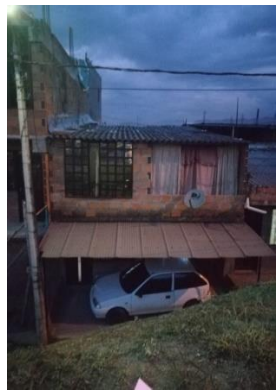
| Dirección | N° pisos | Ítem a verificar | | Imagen | Observación |
|---|---|---|---|--|---|
| Mz 2 Casa 16 | 2 | Sin elementos de confinamiento en bordes | | | Se evidencia casa que respeta el sistema en Mampostería Confinada pero no cuenta con confinamiento en puertas y/o ventanas. |

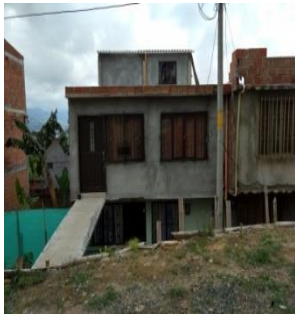
| Dirección | N° pisos | Ítem a verificar | | Imagen | Observación |
|---|---|---|---|---|---|
| Mz 4 Casa 21 | 3 | Sin elementos de confinamiento en bordes | | | Se evidencia casa que respeta el sistema en mampostería Confinada. |

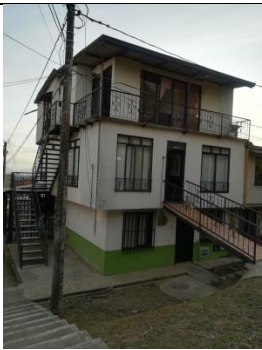
| Dirección | N° Pisos | Ítem a verificar | | Imagen | Observación |
|---|---|---|---|---|---|
| Mz B cs 3 | 3 | Sin elementos de confinamiento en bordes | | | Piso 1 en mampostería estructural y piso 2 en mampostería confinada |

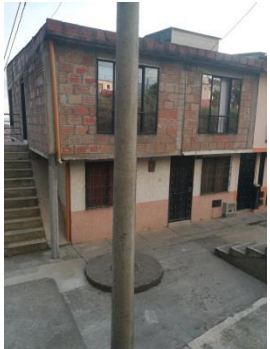
| Dirección | N° Pisos | Ítem a verificar | | Imagen | Observación |
|---|---|---|---|---|---|
| Mz E cs 3 | 2 | Sin elementos de confinamiento en bordes | | | Piso 1 en mampostería estructural y piso 2 en mampostería confinada |

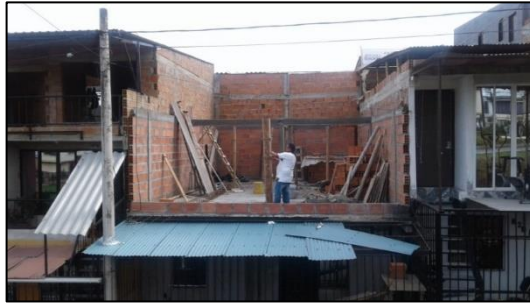
**Figura 26. Errores en proceso constructivo, Manzana 2 Casa 13, Barrio Aguas Claras**

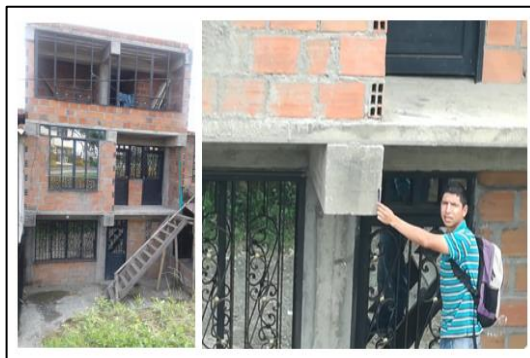
**Figura 27. Errores en proceso constructivo, Manzana 2 Casa 15, Barrio Aguas Claras**
